RÅDGIVANDE REFERENS

Hantering av PCB

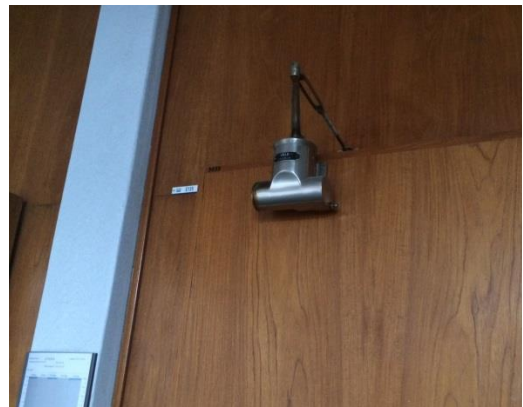
Bild 2. Oljefylld dörrstängare
