GODA EXEMPEL

Fönsterbänkar och radiatorskydd

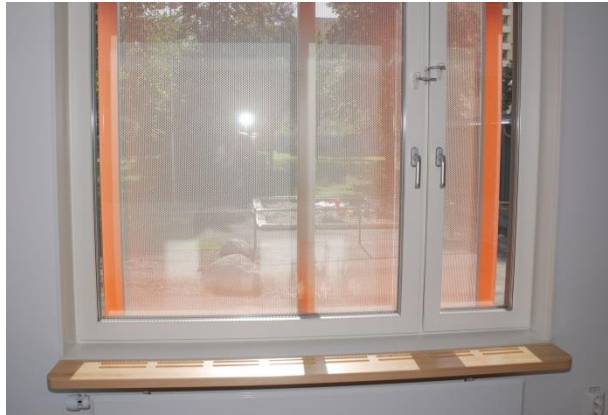
Fönsterbänk enligt referensritning A2
Tabulatorn

Fönsterbänkar monteras i första hand som radiatorskydd vid fönster om avstånd från underkant fönster till översida radiator är litet (max 10 cm). Förutom att vara radiatorskydd ger det ett mervärde i rummet för lek, blomkrukor mm i fönstren.

Utförs av lackad furu eller björk, klarlack eller kulör.

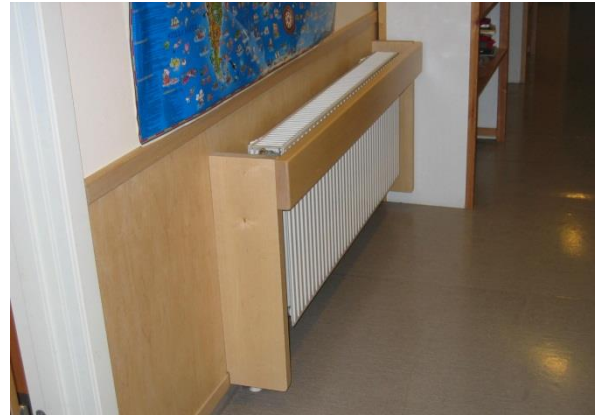
Radiatorskydd enligt referensritning A3,
Laxholmsbacken 1

Är avståndet större än 10 cm kompletteras med radiatorskydd enligt ritning A3. Är ytterväggen tjock medförande djupa fönsternischer kan fönsterbänkar utgå.

Utförs av lackad furu eller björk, klarlack eller kulör.

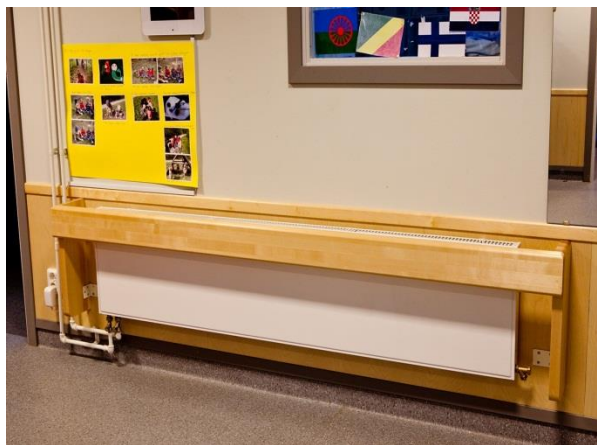
Radiatorskydd enligt referensritning A3,
Östbergbackarna 50

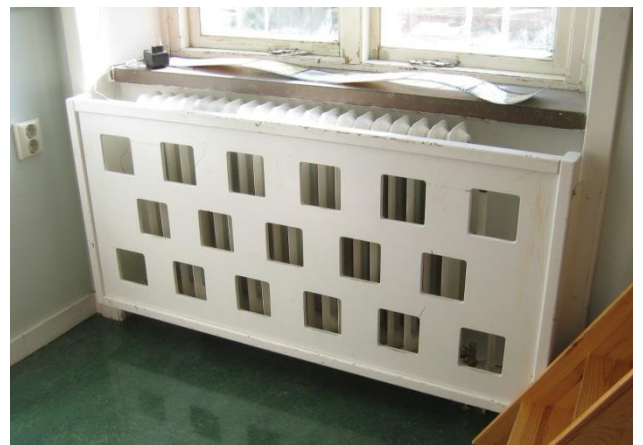
Radiatorskydd heltäckande, klättringsrisk bör
beaktas. Möckelvägen 31

Är radiatorerna av äldre typ (flänsradiatorer) kan hel eller halvtäckande radiatorskydd behövas enligt ritning A4 och A5. Detta gäller främst vid ombyggnad.

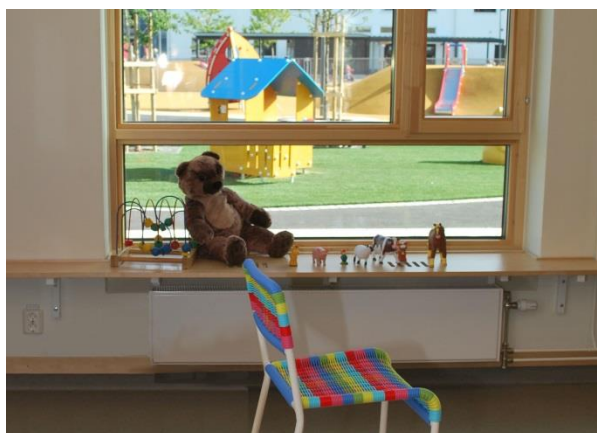
Fönsterbänk som har gjorts som hylla längs hela
väggen, binder samman två fönster, Temmelburken
